# Nachweis

## einbruchhemmende Eigenschaften

Nr. 12-000797-PR05

| Produkt | Verglasung Antipanik WK3 |

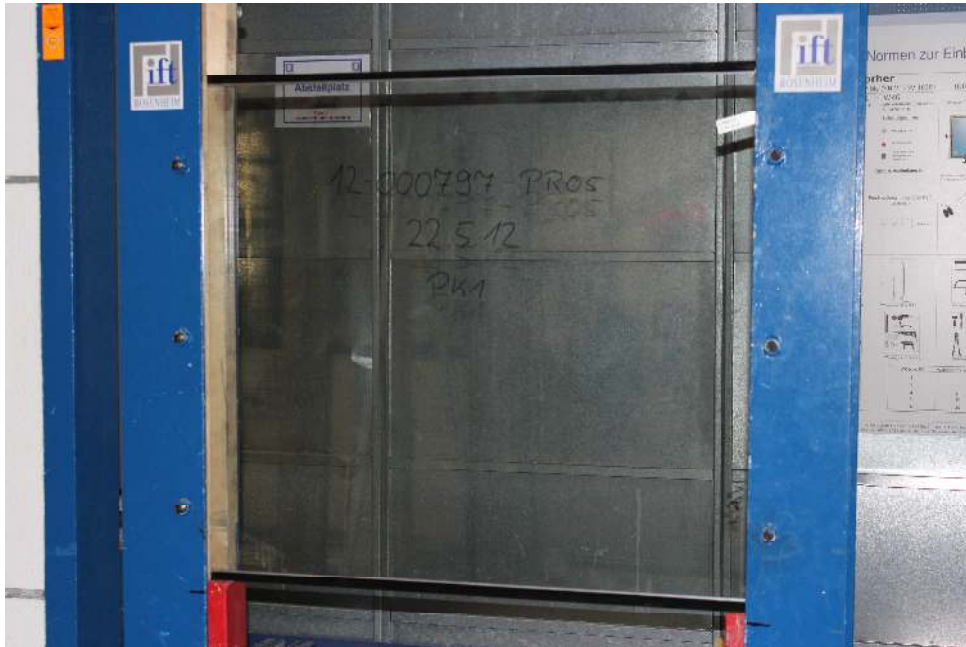
**Bild 1** Ansicht des Probekörpers

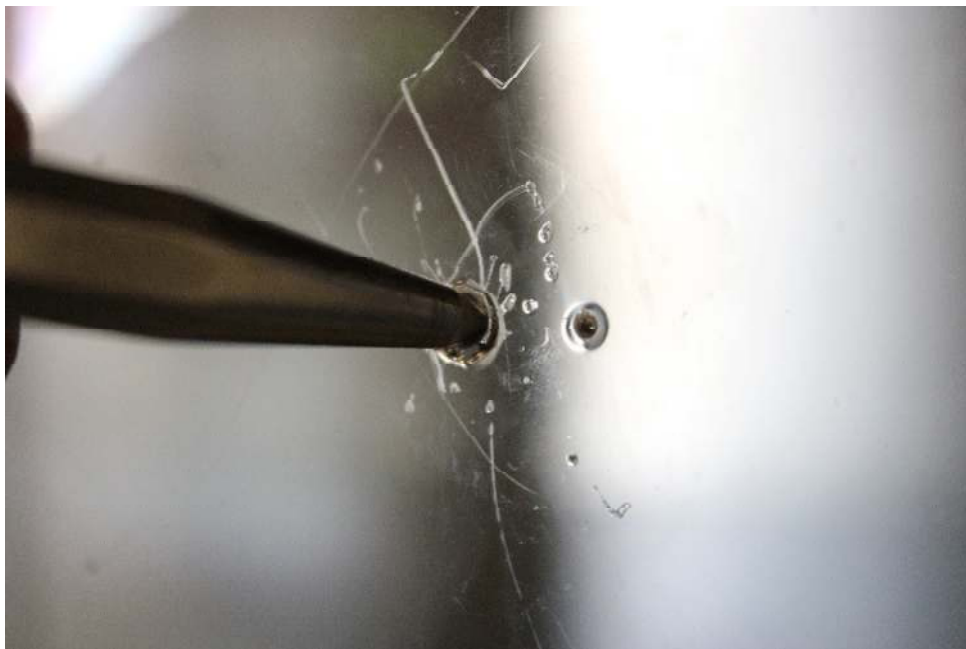
**Bild 2** Schäden aus der manuellen Prüfung nach WK3

| Angriffspunkt | Werkzeug-satz | Kontaktzeit in Sekunden | Bemerkungen |
|---|---|---|---|
| Glasfläche Antipannik (WK3 nach DIN V ENV 1627) | B | 0<br><br>47<br>112<br>243<br><br><b>273</b> | Vorschaden aus RC2 Prüfung (s.u.): ESG bereits entfernt<br><br>Angriff mit Durchschlag und Hammer am Polycarbonat in Ecke rechts oben<br><br>Durchschlag ca. 1 mm eingetrieben<br><br>Durchschlag ca. 2 mm eingetrieben<br><br>Durchschlag ca. 3 mm eingetrieben. Keine effektive Vorgehensweise. Versuch mit Kuhfuß.<br><br>Abbruch. Einstechen mit Kuhfuß hinterlässt nur leichte Schäden am Polycarbonat. VSG reißt. Polycarbonat hält sehr gut.<br><br>Keine durchgangsfähige Öffnung möglich. |

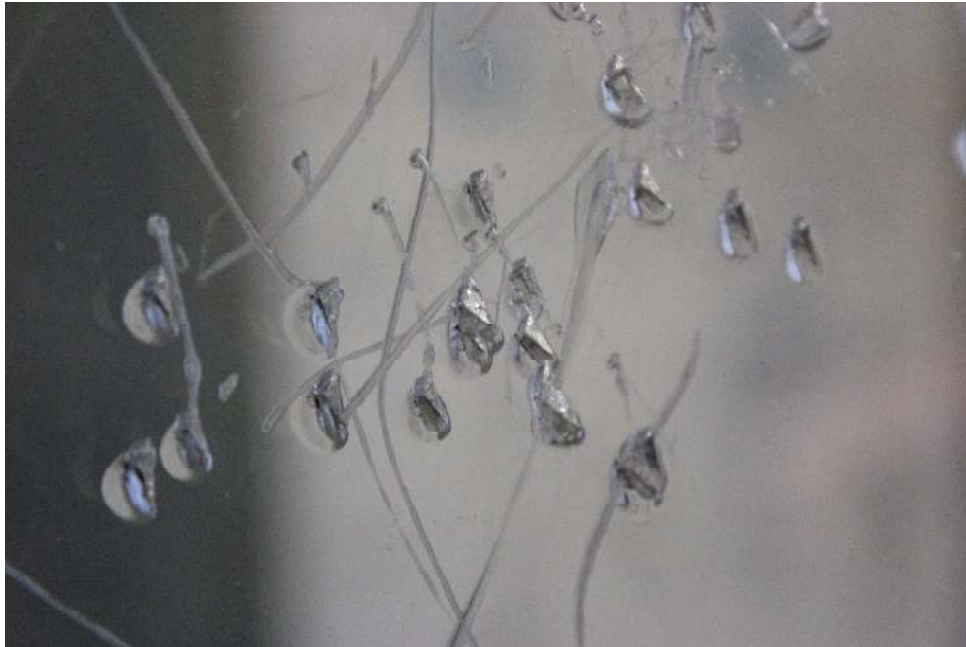
**Bild 3** Schäden aus der manuellen Prüfung nach RC2

| Angriffspunkt | Werkzeug-satz | Kontaktzeit in Sekunden | Bemerkungen |
|---|---|---|---|
| Glasfläche Antipannik (RC2 nach DIN EN 1627) | A2 | 0<br><br>55<br><br><b>154</b> | Angriff mit kleinem Schraubendreher und Gummihammer an ESG in Ecke links oben<br><br>ESG bricht. Zugang zu Polycarbonat frei. Einstechen mit kleinem Schraubendreher auf Polycarbonat.<br><br>Abbruch. Versuch Polycarbonat mit kleinem Schraubendreher zu durchdringen ohne Aussicht auf Erfolg.<br><br>Keine durchgangsfähige Öffnung möglich |

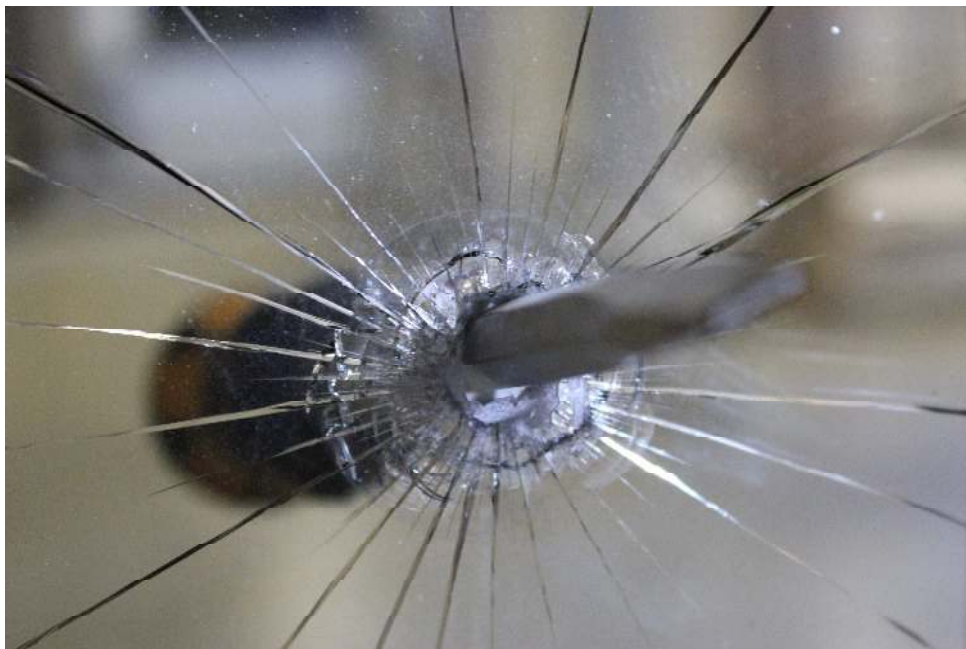
**Bild 4** Schäden aus der manuellen Prüfung nach RC3

| Angriffspunkt | Werkzeug-satz | Kontaktzeit in Sekunden | Bemerkungen |
|---|---|---|---|
| Glasfläche Antipannik (RC3 nach DIN EN 1627) | A3 | 0<br><br>11<br><br>82 | Vorschaden aus RC2 Prüfung: ESG bereits entfernt<br><br>Angriff unten links. Ankörnen von 4 Bohrlöchern<br><br>Bohren mit Handbohrer Ø6<br><br>4 Löcher in Polycarbonat gebohrt. Versuch Materialstege zwischen Bohrungen mit klei- |

| Angriffspunkt | Werkzeug-satz | Kontaktzeit in Sekunden | Bemerkungen |
|---|---|---|---|
| | | 117 | nem Schraubendreher zu entfernen.<br>Stege entfernt. Angriff der VSG mit Durchschlag und Hammer. |
| | | 129 | Abbruch. VSG überwunden. Schraubendreher kann zur Betätigung eines Panikgriffes hindurchgeführt werden.<br><b>Durchgangsfähige Öffnung möglich</b> |
